## Datos y Características de la embarcación

**Nombre:** ALZIRA  
**Matrícula:** 7ª TA-3-43  
**NIB:** 218290

**Titulación:** Grado en Tecnologías Marinas  
**Autor:** Luiz Roberto Santos Saraiva Junior

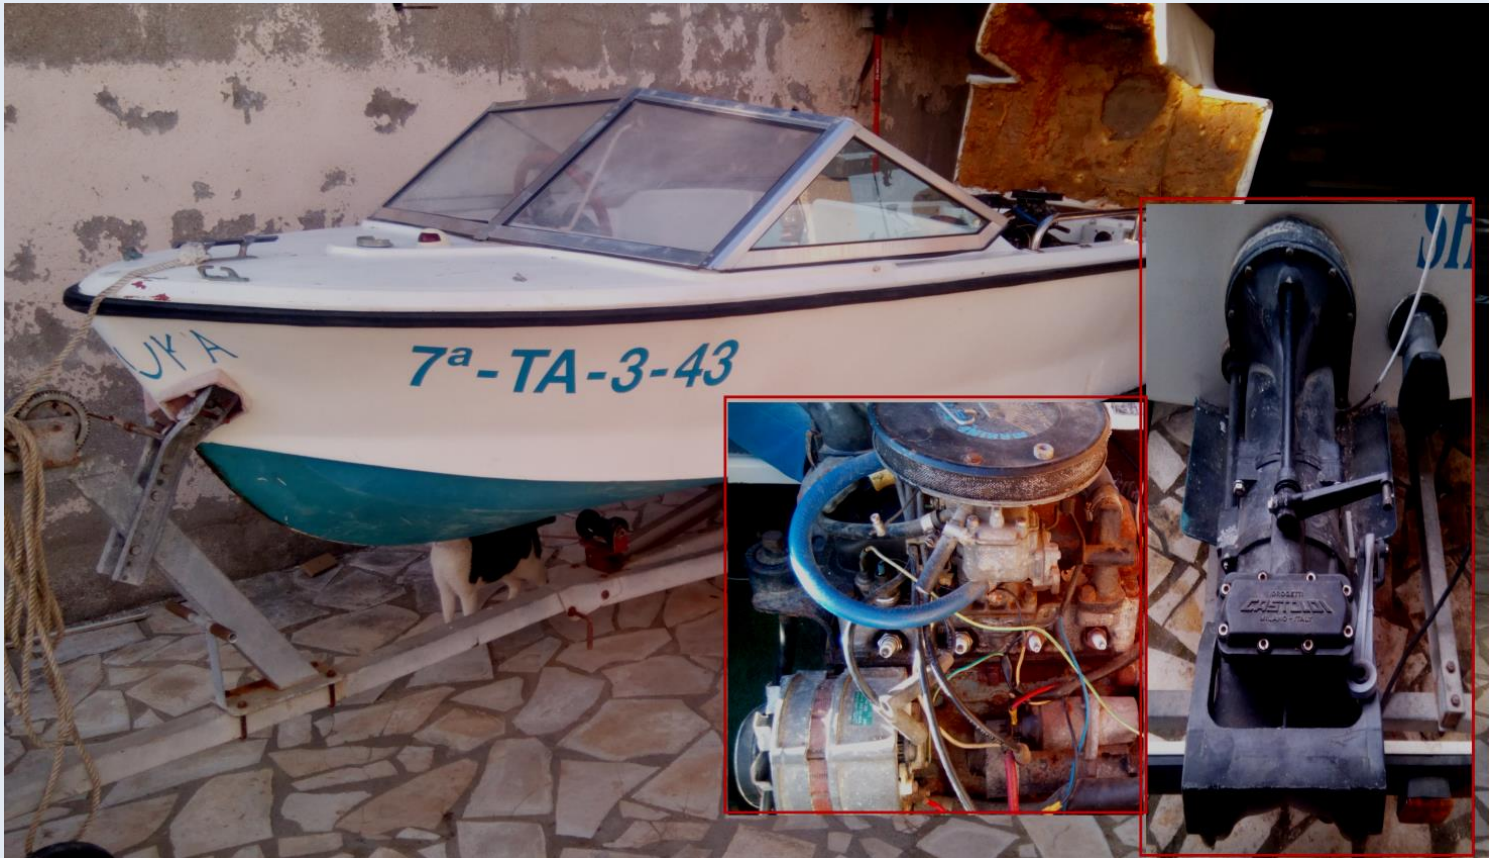
Parada durante 10 años, no se puede arrancar, el **sistema propulsivo** esta compuesto por **motor** + **jet** estando clavado, a simple vista no presenta indicios de que la **estructura** este comprometida, la **instalación eléctrica** esta muy deteriorada.

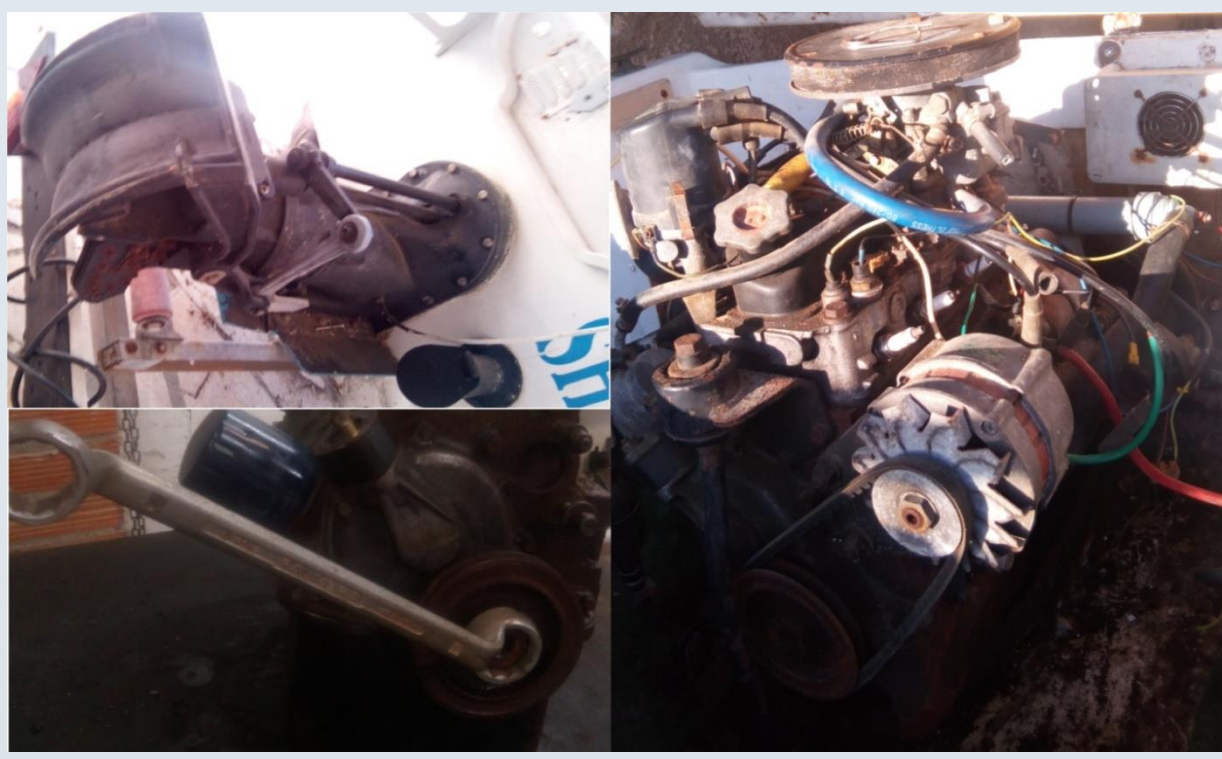
Al no poder girar la polea conductora se procede al desacoplamiento para determinar la causa de avería.

- **Motor** clavado
- **Jet** necesita profundo mantenimiento.

➤ Se observan grietas, se inspecciona la estructura estando completamente comprometida, el material del núcleo de las cuadernas y quilla estaban deshaciéndose.

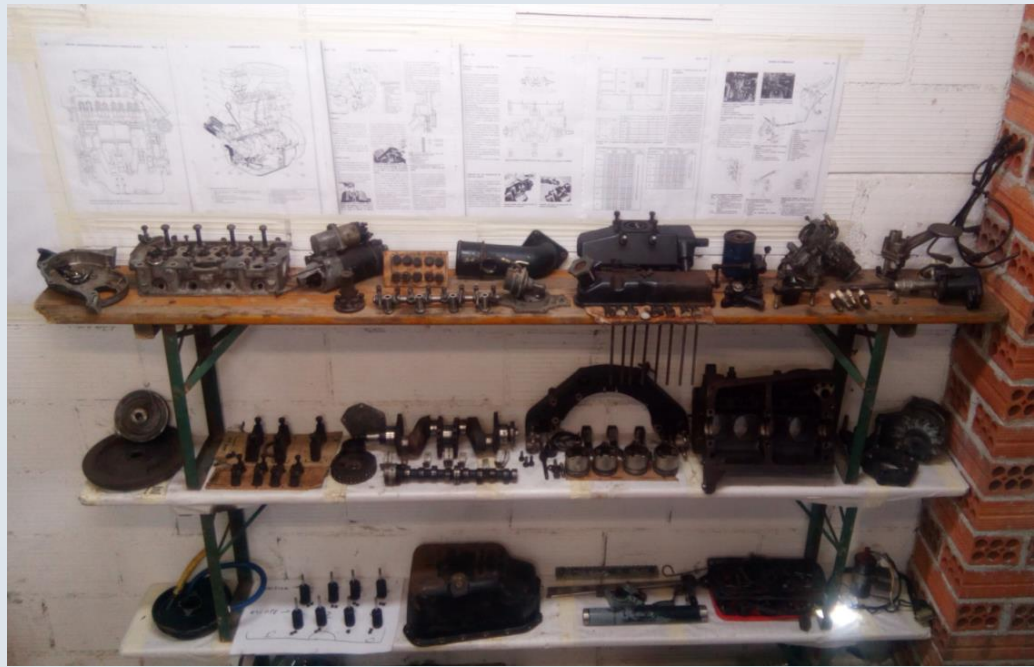
- Exceso de óxido y sal por todo el motor.
- Partes soltadas entre si.
- Bloque , árbol de levas, camisas y cilindros agarrotadas, se apreciaban rayas.
- Conductos internos de la culata y bloque comunicadas y taponadas

El sistema de refrigeración es de tipo abierto y de refrigeración directa , todo el daño que ha sufrido el motor es debido a que fue refrigerado directamente con agua salada y no ha sido endulzado. Al considerar no viable la reparación, se recupera las piezas personalizadas de Castoldi-Jet para la marinización del nuevo motor
